Высокоэффективное покрытие с повышенной стойкостью к УФ-излучению для защиты передних кромок лопастей

BELZONA®

5721

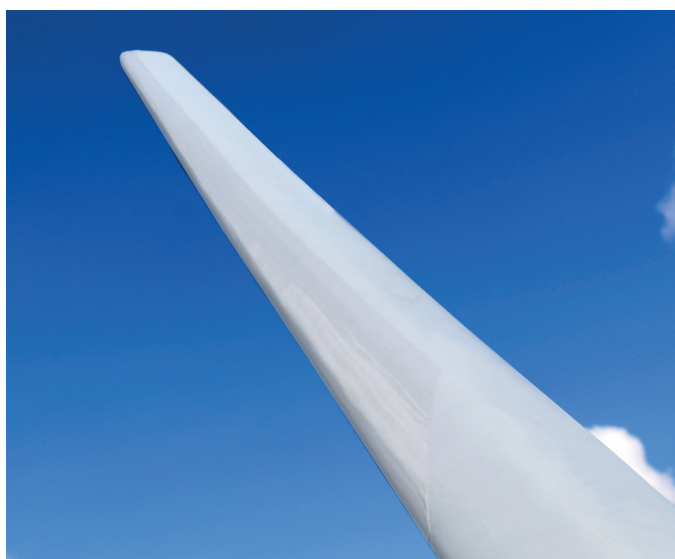
Belzona 5721 выпускается в двух цветовых вариантах — белого и светло-серого цвета (RAL 7035)

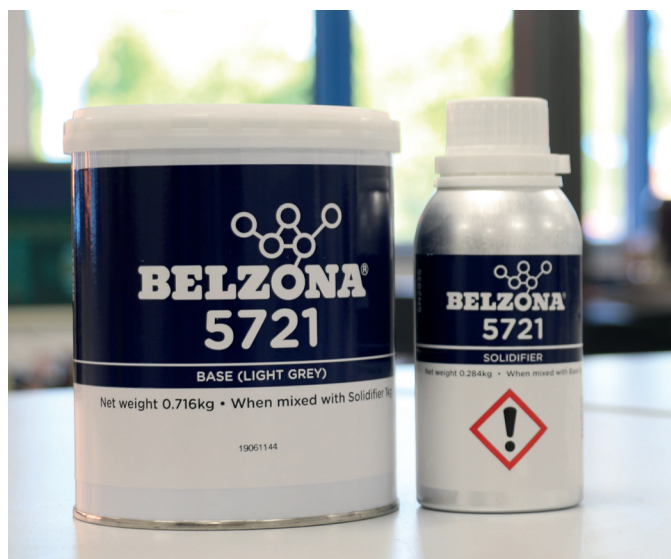
Объем упаковки Belzona 5721 оптимизирован для ремонта на месте.
