# Долговечная водоотталкивающая пропитка для фасадных поверхностей

**BELZONA®**

# 5122

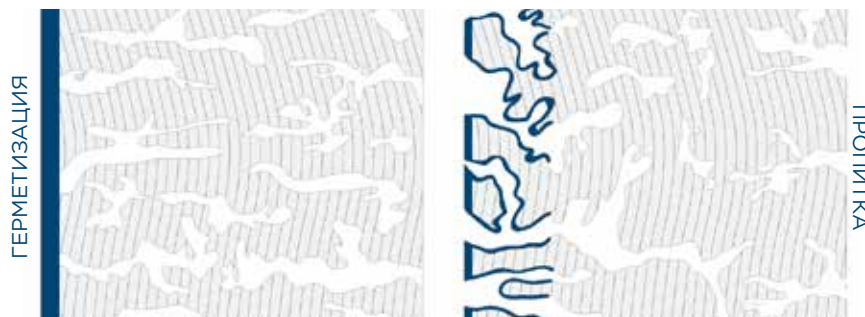
Разница между герметизацией и пропиткой

При нанесении на кирпичную/каменную кладку или бетон Belzona 5122 не изолирует поверхность от внешней среды, а пропитывает наружный слой подложки. Образующееся при этом покрытие не только превосходно защищает подложку от влаги, но и позволяет ей «дышать».
