Толерантное к влаге барьерное покрытие

BELZONA®

5831

Belzona 5831 (ST-Barrier) — толерантное к влаге барьерное покрытие для защиты металлических и неметаллических поверхностей вне помещений.

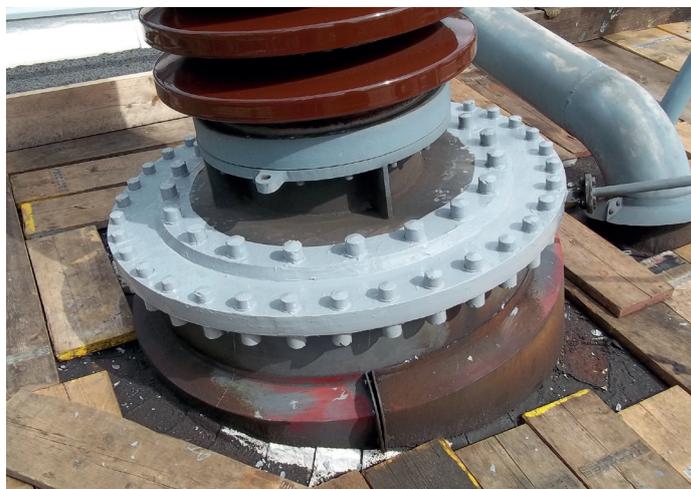
Применение Belzona 5831 для устранения утечки трансформаторного масла
