# Комплект для формирования поверхностей фланцев

Комплект содержит все необходимые принадлежности\* для успешного восстановления опорных поверхностей фланцев по технологии Belzona. Имея такой комплект, не нужно держать в запасе фланцы разных размеров на случай замены, тратить время на приобретение отдельных форм для ремонта фланцев и проводить огневые работы. В состав комплекта входят 6 многоразовых пластиковых форм, соответствующих наиболее распространенным в отрасли размерам фланцев, а также другие принадлежности для быстрого и простого в исполнении ремонта.

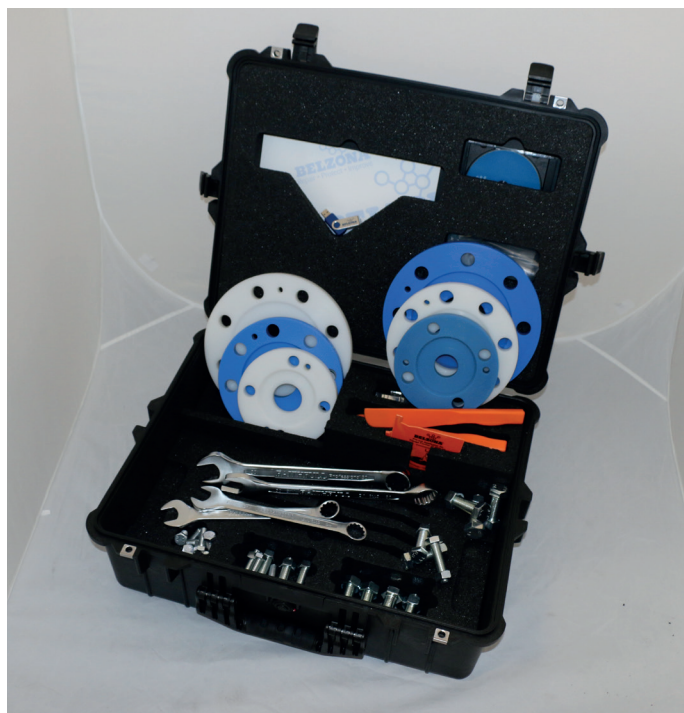
СОСТАВ КОМПЛЕКТА	Размеры форм Belzona для ремонта фланцев:	• Кисти 1" (x 6)	• Комплекты гайка/болт 20 мм (x 8)
	2" SCH XXS	• Пакеты для выдавливания материала (x 6)	• Гаечные ключи (24 мм и 30 мм)
	2" SCH XS	• Большие пластиковые шпатели (x 6)	• Набор из 6 аппликаторов
	3" SCH XXS	• Коробка с перчатками	• Ножницы
	3" SCH XS	• Одноразовая рабочая поверхность	• Инструкции по применению на DVD-диске и USB-носителе
	4" SCH XXS	• Маскировочная лента	
4" SCH XS	• Болты выравнивающие (x 12)		
	• Комплекты гайка/болт 16 мм (x 8)

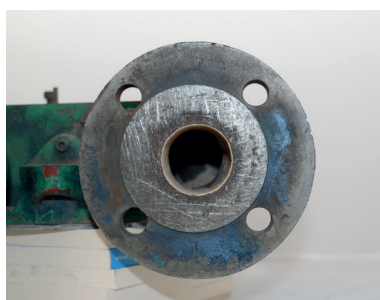
ПОДГОТОВЛЕННАЯ ПОВЕРХНОСТЬ  
ФЛАНЦА

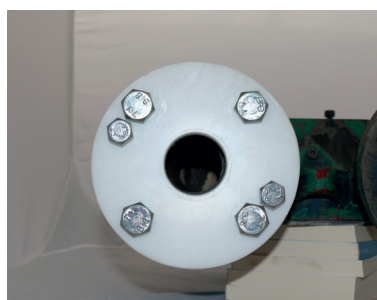
УСТАНОВЛЕНА ФОРМА  
С МАТЕРИАЛОМ BELZONA

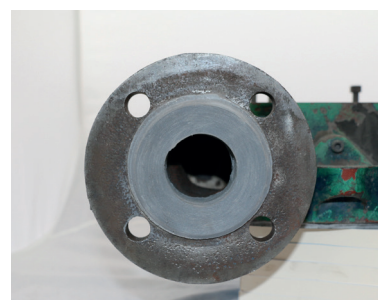
ФОРМА СНЯТА, ВИДНА  
ВОССТАНОВЛЕННАЯ ОПОРНАЯ  
ПОВЕРХНОСТЬ

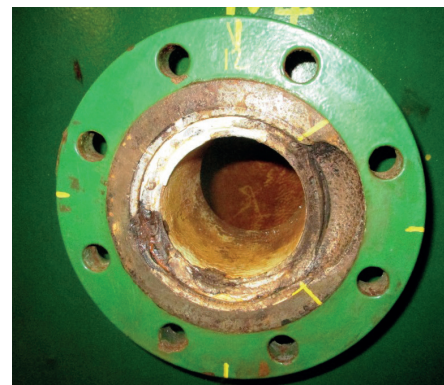
До ремонта

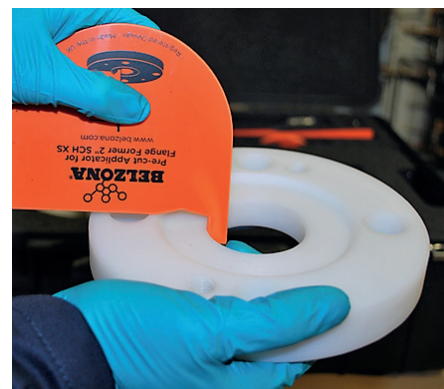
Применение комплекта для формирования поверхностей фланцев

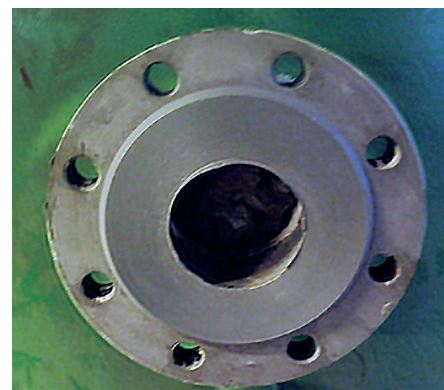
После ремонта
