# Легкий ремонтный материал для восстановления вертикальных и потолочных поверхностей

**BELZONA®**

# 4141

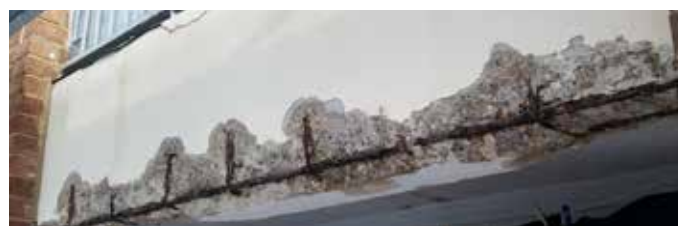
До ремонта

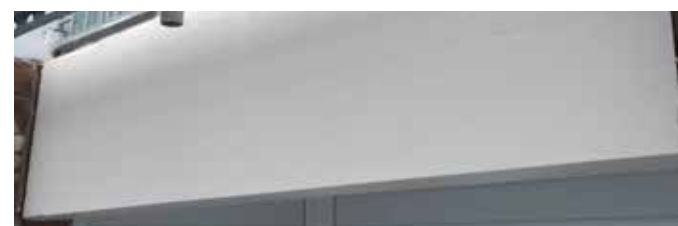
После ремонта
